汕头市潮阳区海门白泉坑沟治理工程 水土保持方案报告书 (报批稿)

建设单位：汕头市潮阳区海门镇人民政府

编制单位：惠州市绿景水土保持咨询服务有限公司

二〇二〇年七月

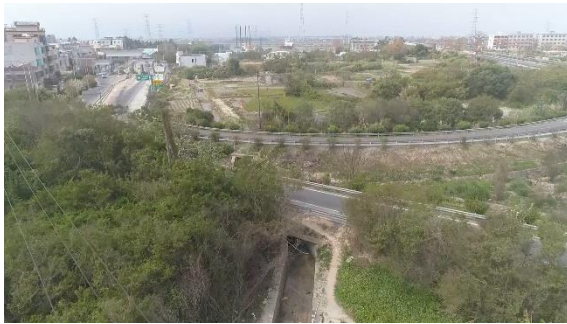
照片 5 A 段穿高速公路

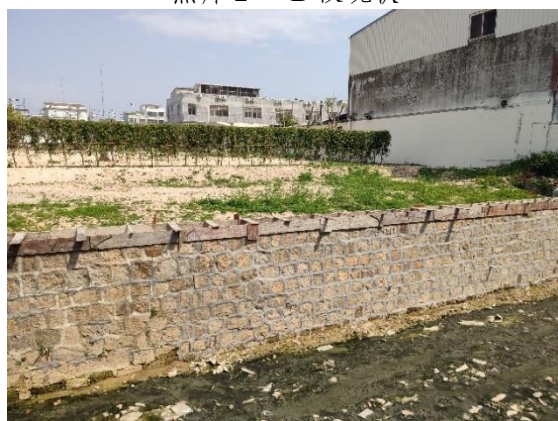
照片 4 B 段挡墙及还未浇筑增高部分

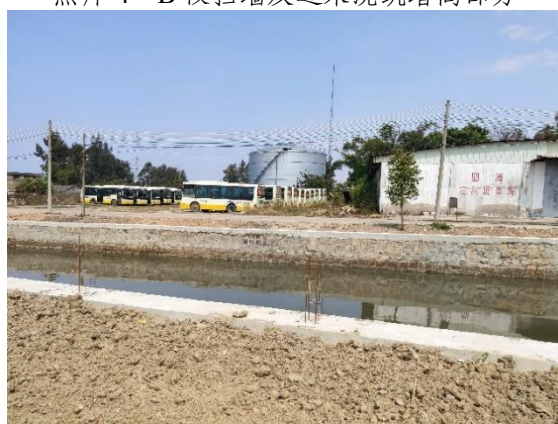
照片 6 B 段终点新建挡墙

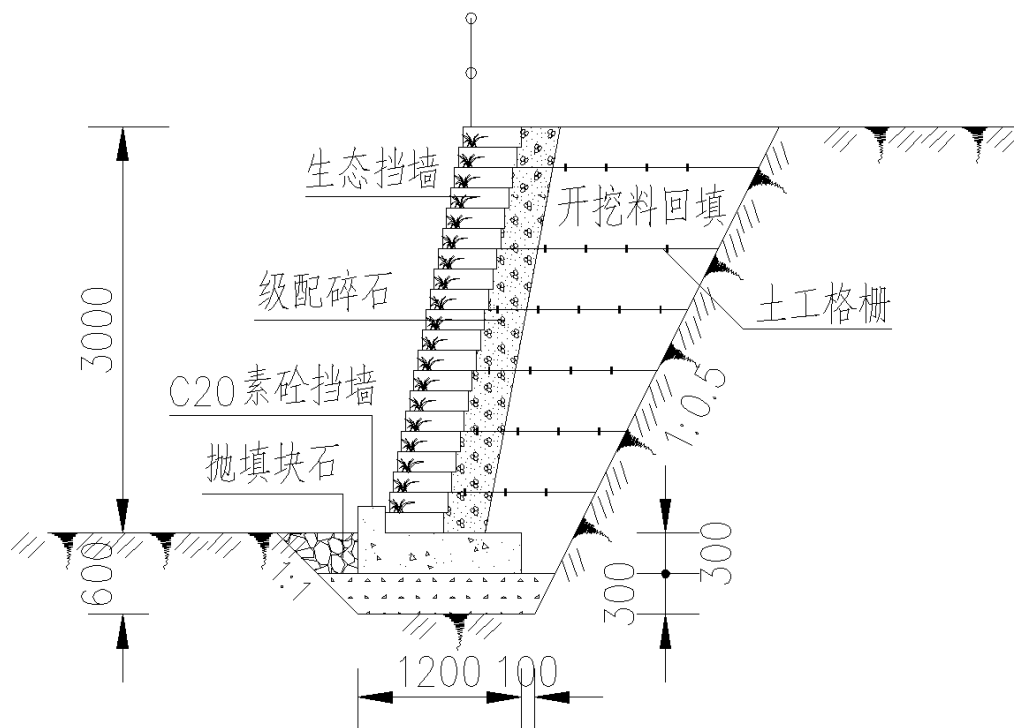
图 2.1-5 河道治理生态挡墙断面图

结合白泉坑沟的现状地形, 两岸房屋建筑密集分布, 河道断面施工过程中应尽量减少对两岸的扰动, 河道断面采用直立式矩形断面。

岸顶高程以下均采用直立断面。直立式矩形断面具有拆迁、占地少等优点, 但渠岸结构高度大, 墙基应力大, 对地基承载力要求较高, 单位渠段造价最高, 而且, 直墙岸型拉开了人与河流水景的联系, 过于工程化, 不符合把水景融入城市景观的设计意图。
